Конструктивный недостаток катушек в устройстве Simocode (3UF 5041-3BN00-1)

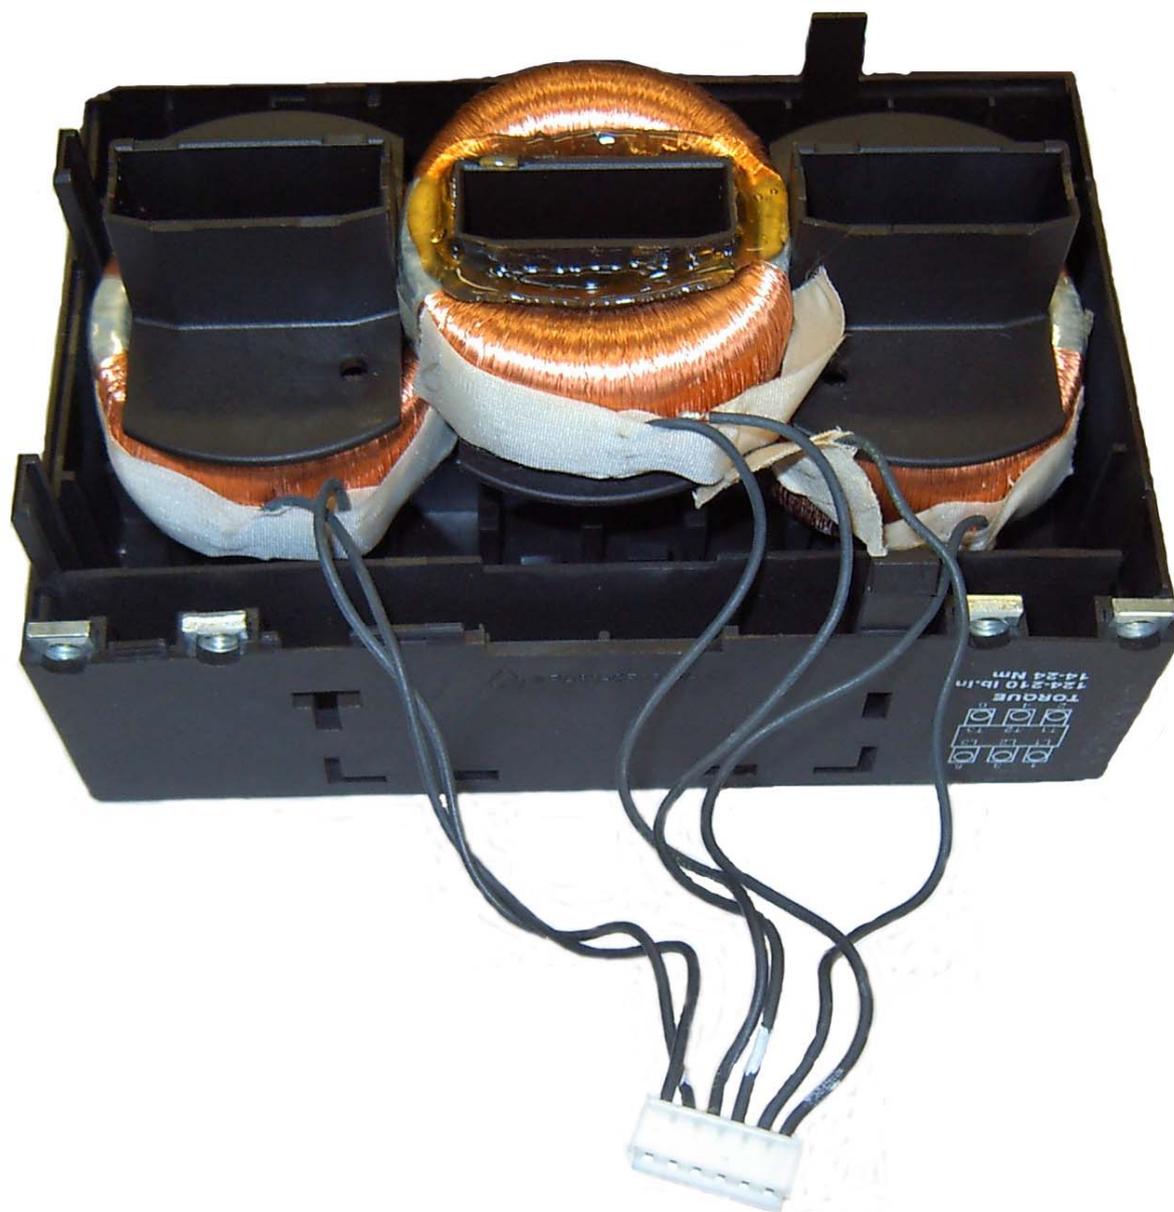
Когда разобрали базовую часть с токовым трансформатором, увидели такую картину:

Видно, что катушки токовых трансформаторов по окружности заклеены кусками тканевой изолянта белого цвета. Со временем эта **изолянта отклеилась с краев**, т.к. намотана не по окружности, а именно КУСКАМИ.

Данный Simocode использовался в помещении, где установлен кондиционер. Температура в помещении $+26^{\circ}\text{C}$, относительная влажность 60%.

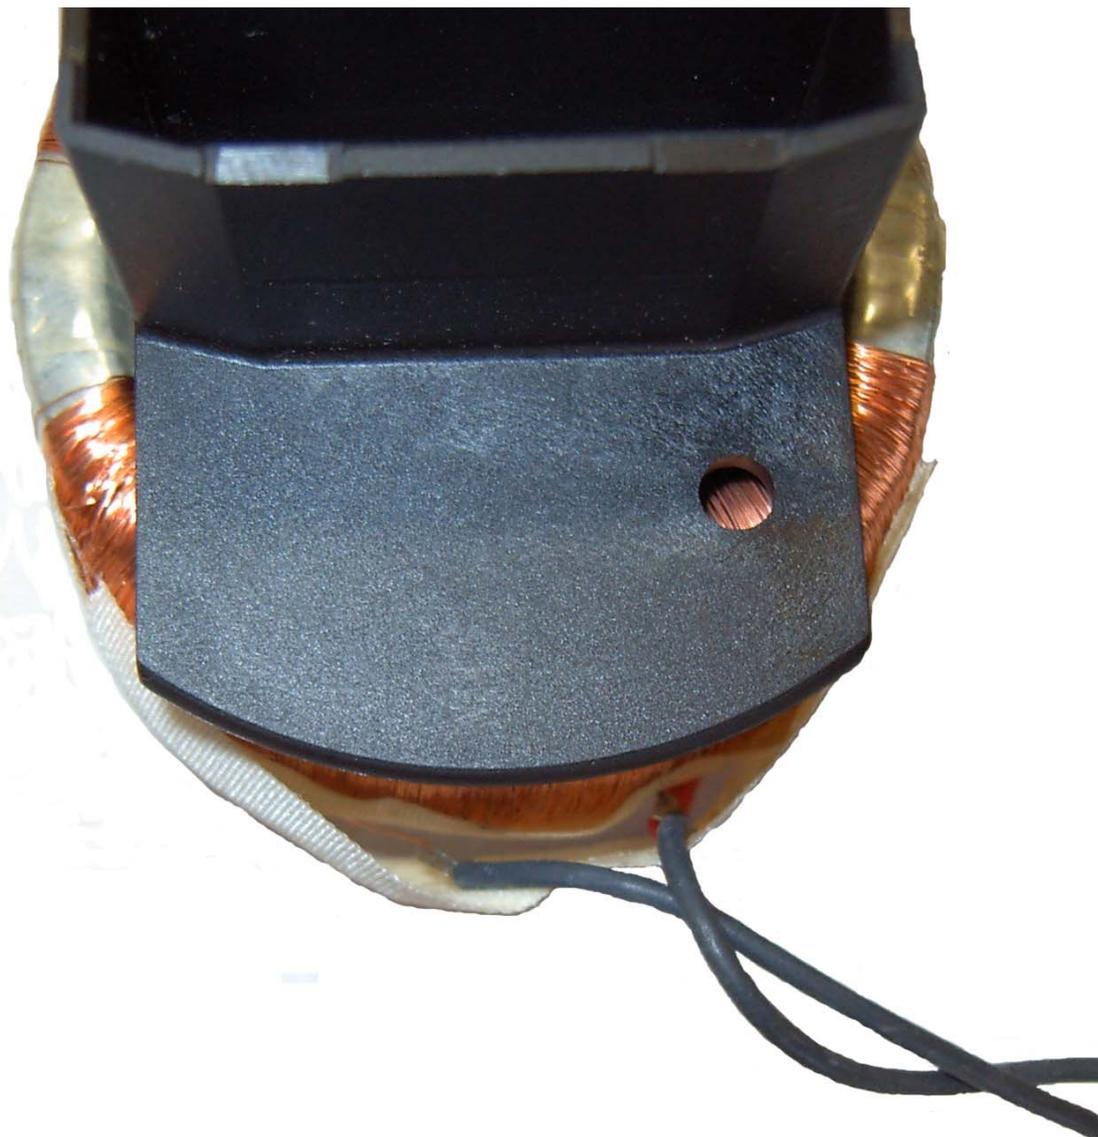
Видно, что **концы проводов катушки находятся в одном слое между изолянтами!**

В нашем случае при отслоении изолянты произошло замыкание концов катушки. При этом отгорел один из концов.

При последующей проверке всех имеющихся у нас устройств SIMOCODE 3UF 5041-3BN00-1 выяснили, что везде используется такая технология фиксации концов катушек.

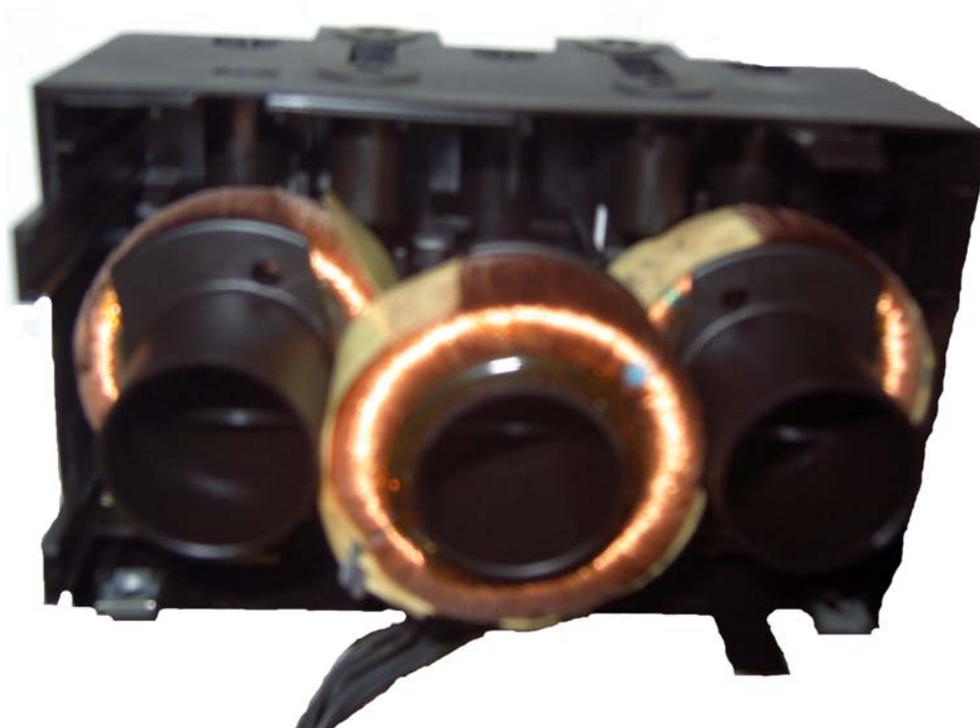
1. Указанный конструктивный недостаток у нас ранее встречался ТОЛЬКО в серии 3UF 5041-3BN00-1.
Другие устройства (5001,5010,5031) не имели приведенных выше недостатков.
Однако новая партия устройств 3UF 5031-3BN00-1 (получили примерно 3 месяца назад) уже содержала такой недостаток!

Так что теперь нужно проверять и при необходимости переделывать ВСЕ типы симокодов.
