## Конструктивный недостаток процессоров Siemens S7-400 (6ES7 414-2XG03-0AB0)

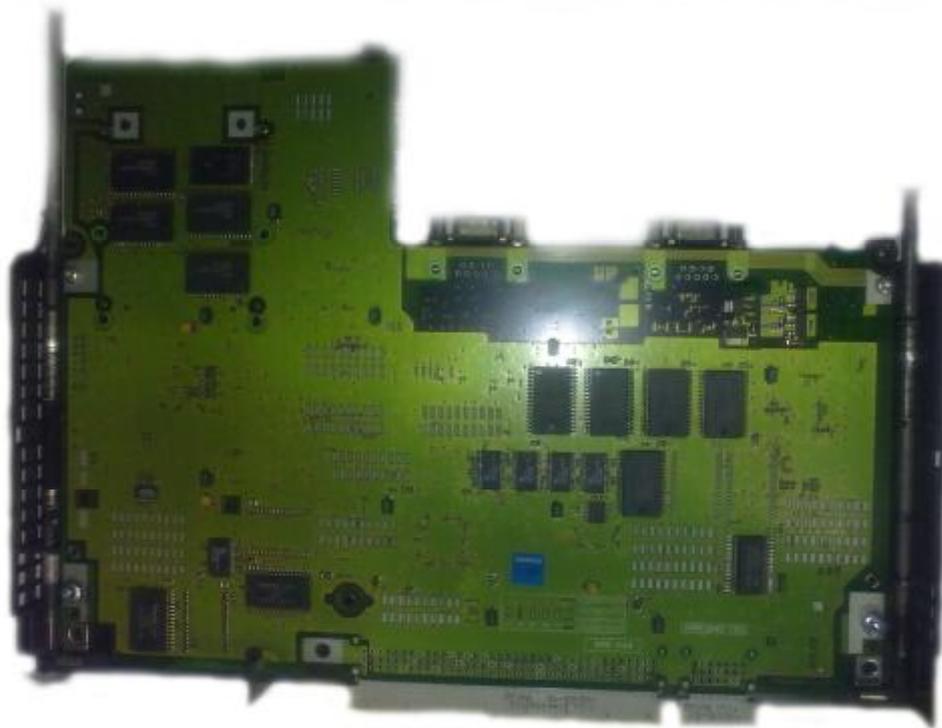
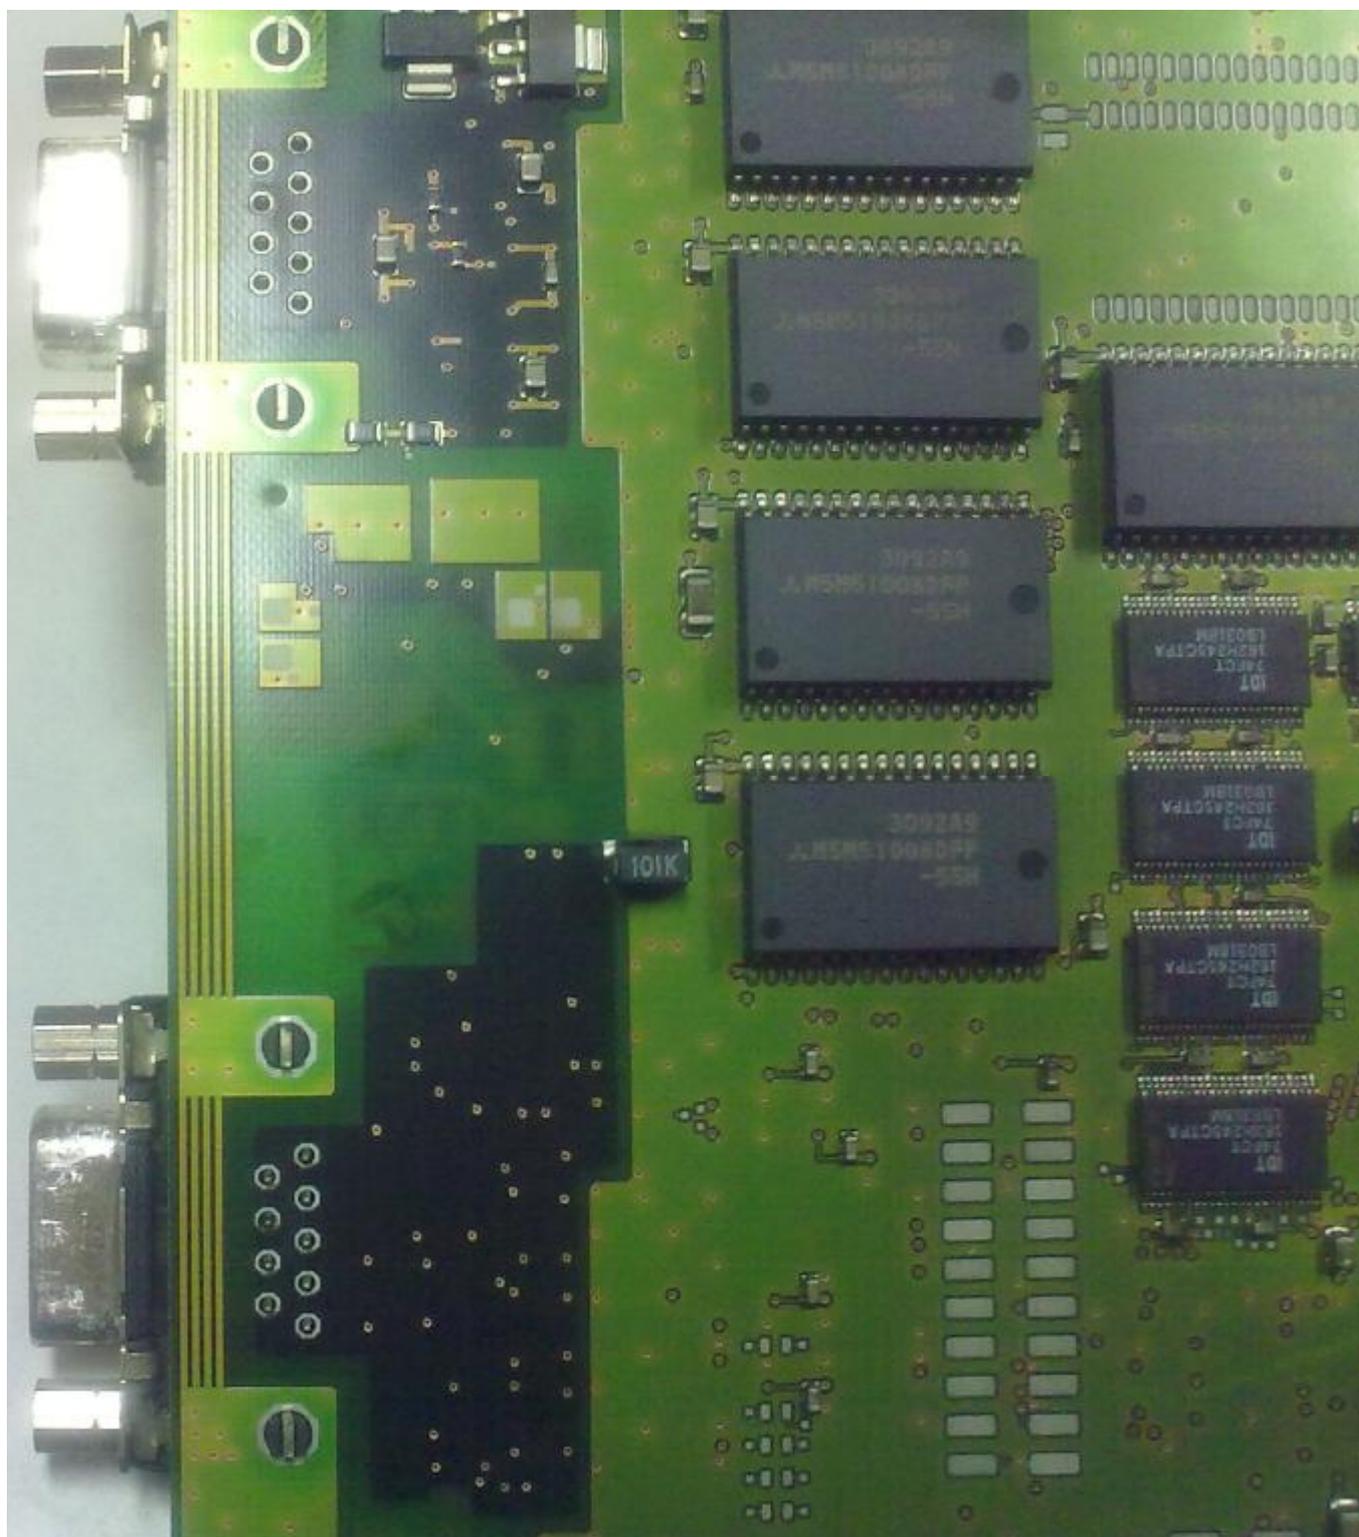
После недолгих поисков была найдена причина: расшатанный разъем DP на процессорном модуле.

Пайка контактов разъема DB9-M отсутствует. Кроме этого отсутствует паяный крепеж и самой базы разъема. Разъем просто «вставлен» на распорных контактах, как это Siemens делает для внешних контактов модулей ввода/вывода. Но с ситуацией, когда такой же способ соединения использован и для разъемов DB-9 столкнулись впервые. Со временем (наверное, от старости) пластмасса и тонкие металлические пластины крепежных точек разъема поломались, и разъем стал держаться только на девяти незапаянных контактах. Специально никто разъемы не расшатывал. Ответную часть с проводами никогда не откручивали и не снимали (оборудование поставлялось комплектно и такой необходимости не возникало).

Поэтому правильно будет изменить крепеж и нашего процессорного модуля 400 серии по аналогии с 300.

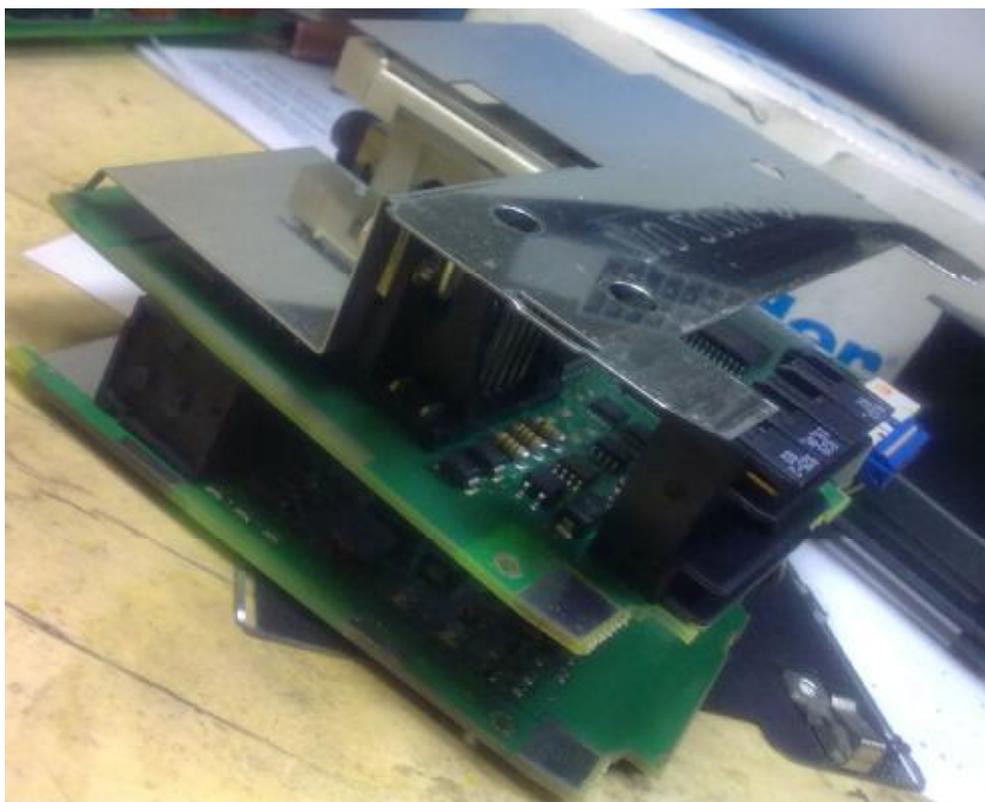
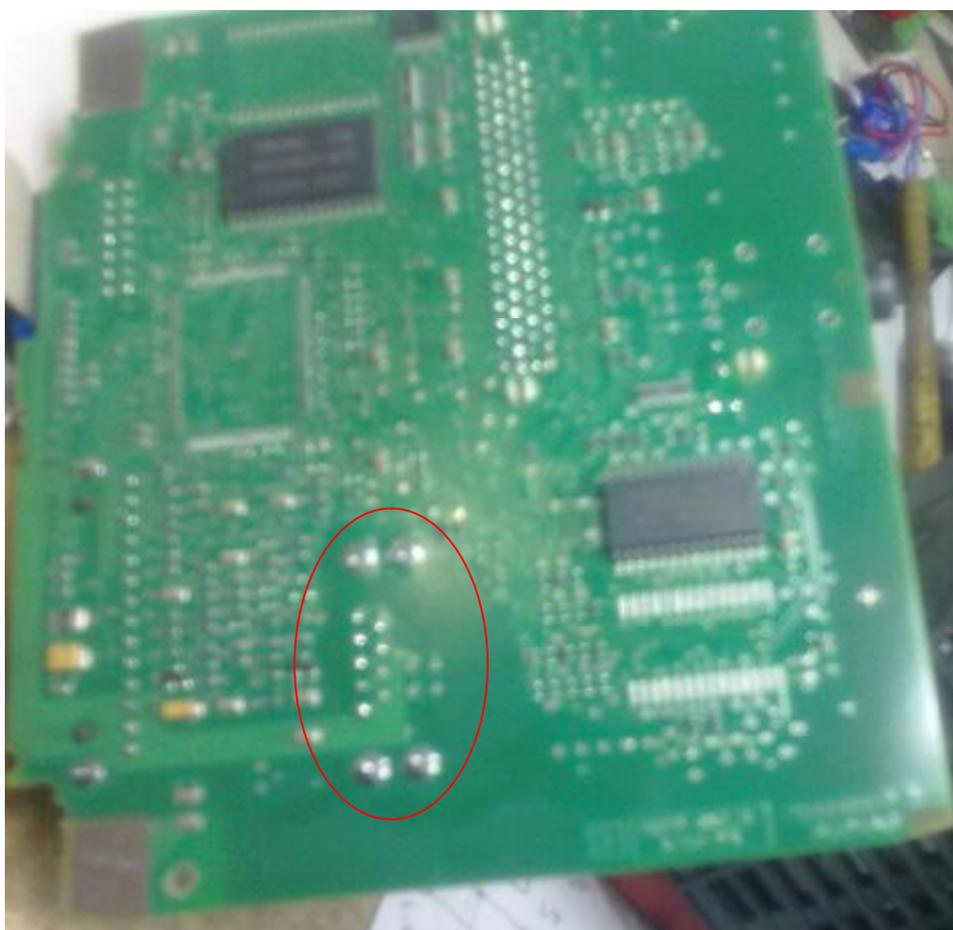
В модулях контроллеров трехсотой серии разъемы DB9-M были смонтированы очень надежно. На пайку.

Вот, например разобранный процессор Siemens CPU314 (6ES7 314-1AE04-0AB0):

Такой разъем практически не возможно расшатать, втыкая ответную часть. Не понятно чем руководствовались разработчики 400 серии, поставив другой тип разъема, резко снизивший надежность модуля и всего контроллера.
